# حصن إسلامي مكتشف بموقع دادان الأثري

د. محمد بن عائل الذبيبي

أستاذ مساعد - قسم الآثار - كلية السياحة والآثار - جامعة الملك سعود

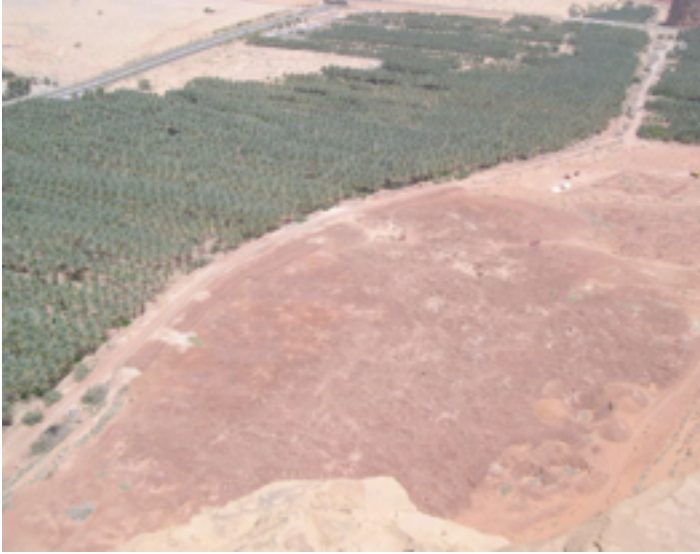
اللوحة (٢) أ: موقع دادان (الخريبة)  
والى الشمال موقع الحصن الإسلامي

الشمالي للموقع، وعلى يمين الداخل للموقع من الجهة الشمالية (بوابة الموقع في السور) (اللوحة ١: أ). وقد أُختيرت هذه المنطقة بالتحديد نظراً لوجود بعض أساسات السور والجدران، وبعض التراكمت الحجرية المتساقطة والمتناثرة على سطح الموقع، والتي تعطي تخطيطاً لبعض الوحدات المعمارية، التي حددت في أثناء المسح في الموسم الأول بالمنطقة الثانية. ووجود فاصل بينها وبين المنطقة الأولى، مما يرجح وجود بناء مستقل يحتاج إلى معرفة هويته وطبيعته. وذلك مما شجع على عمل مجس اختباري لتحديد وظيفته.

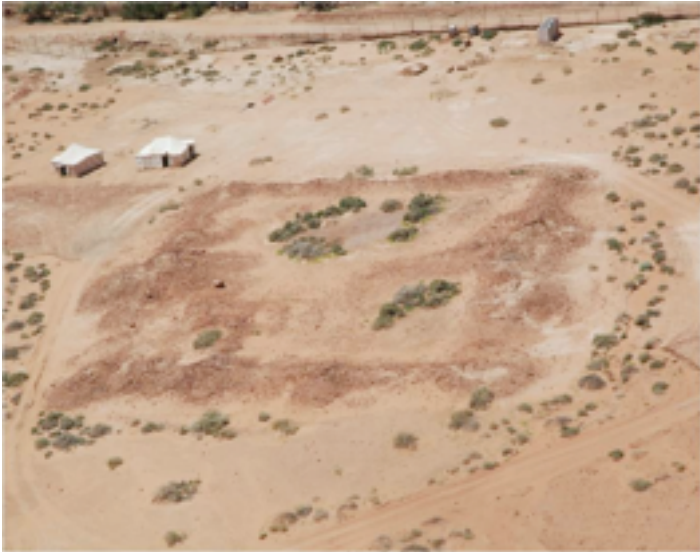
اللوحة (٢) ب: صورة جوية للحصن الإسلامي  
بموقع دادان (الخريبة) قبل التنقيب

خلال المسح الأثري للموقع ١٤٢٥هـ/ ٢٠٠٤م أمكن التعرف إلى المنطقة الثانية<sup>(٣)</sup> من المخطط الشبكي العام لحضرة دادان على منشأة معمارية، يبلغ طولها من الشرق إلى الغرب ٤٩م تقريباً، ومن الشمال إلى الجنوب ٧٠، ٤٣م تقريباً، كما يبلغ سمك جدار السور بها ٨٦سم تقريباً. ويحيط بأركانها أربعة أبراج تشكل ثلاثة أرباع الدائرة، على كل ضلع منها برجان كل واحد منهما نصف دائري، ما عدا الضلع الجنوبي فيتوسط الضلع ما بين البرجين بناء مربع اتضح أنه مدخل الحصن، ويتضح من خلال بقايا الجدران وجود ساحة تتوسط البناء، وتحيط به المرافق المكوّنة للحصن (اللوحة ١: ب).

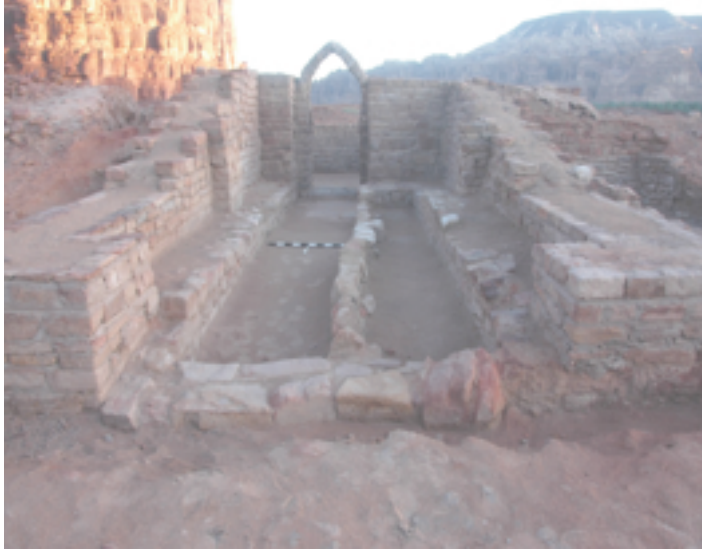
اللوحة (٣) أ: مدخل الحصن من الداخل المطل على الساحة.

وفي مرحلة متأخرة عملت جلسة (دكة) عريضة، تقسم المدخل في الجهة الغربية منه. كما أغلق الجزء الغربي من المدخل المطل على الساحة، وعمل للجزء الشرقي مدخل من حجارة مصقولة مزدوجة أصبحت ملساء من كثرة الاستخدام (اللوحة ٢: أ، ب).

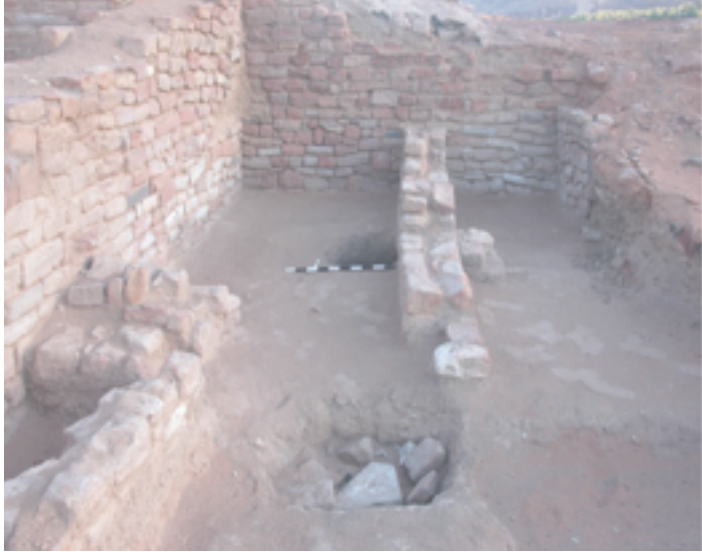
اللوحة (٣) ب: جدران من الحجر مزدوج لأحد المرافق داخل الحصن.

الحصن، فقد بني بها جدار متجه من الشرق إلى الغرب يتعامد على الطرف الشمالي. وشيد الجدار الغربي كحد للغرفة الكبيرة المقسمة من الداخل إلى ثلاثة مرافق، كما يلحظ أن الجدار الفاصل بين المرفقين المجاورين للصور بني على الأرضية الطينية المتأخرة (اللوحة ٢: ب)، (اللوحة ٣: أ، ب).

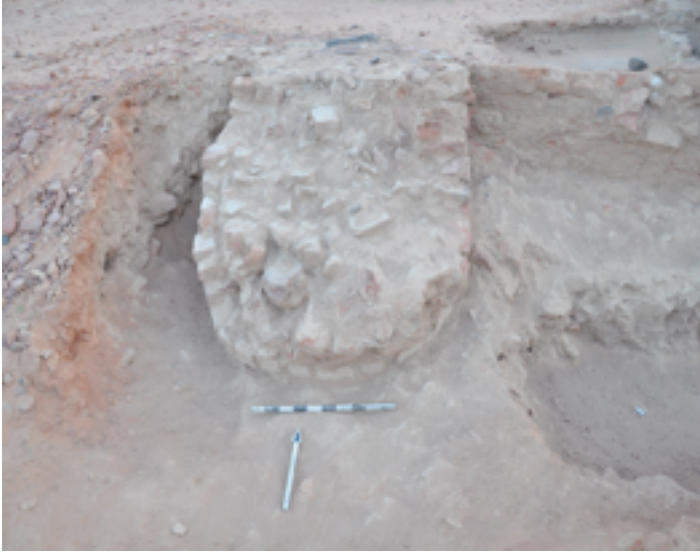
اللوحة (٤) أ : برج على الضلع الجنوبي بشكل حذوة حصان

أما في المربع (O.7) فقد كشف عن برج نصف دائري، يميل في شكله إلى شكل حذوة الحصان (ثلاثة أرباع الدائرة)، وقد بني مع بناء السور من الخارج، مكون من جدار من أحجار مترابطة بالمونة، ومحشي من الداخل بحجارة صغيرة غير مشذبة (اللوحة ٤: أ، ب).

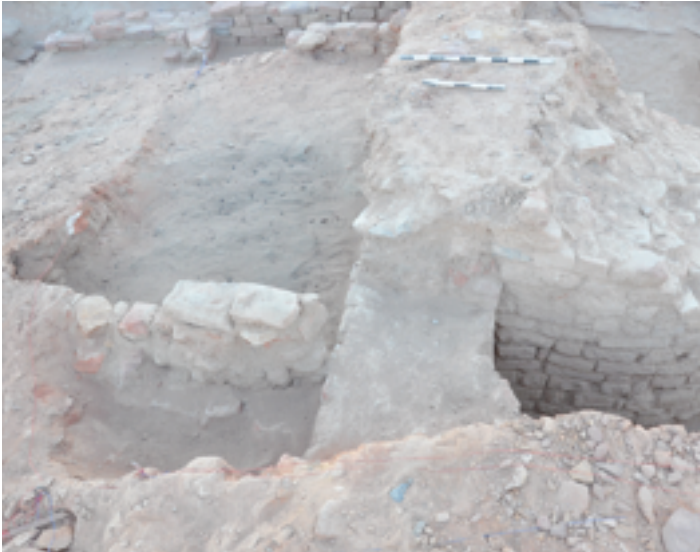
اللوحة (٤) ب: توضح ترابط بناء السور مع البرج

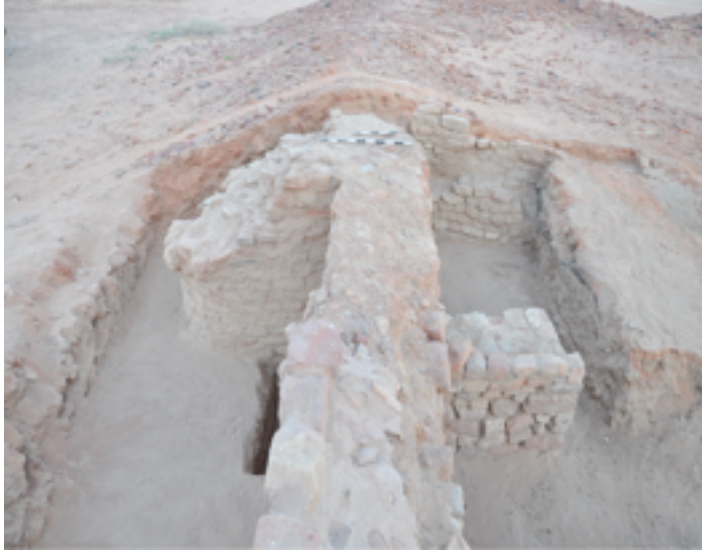
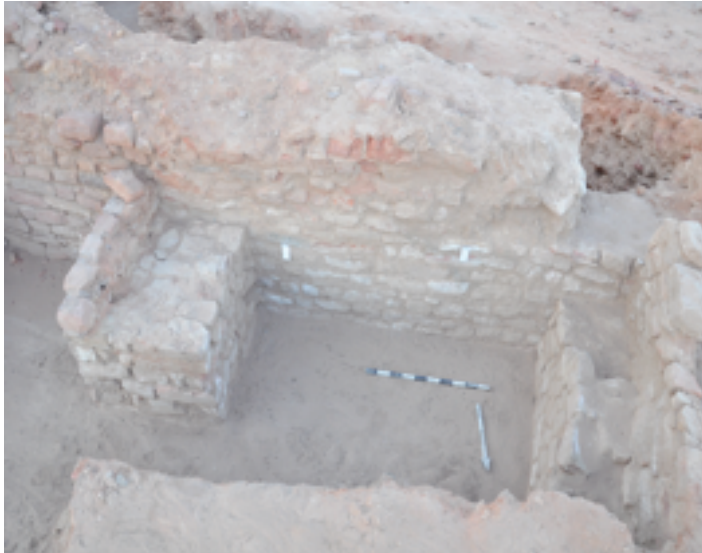
اللوحة (٥) أ: الجزء المتبقي من جدران المرافق داخل الحصن

اللوحة (٥) ب: الجزء المتبقي من جدران المرافق داخل الحصن

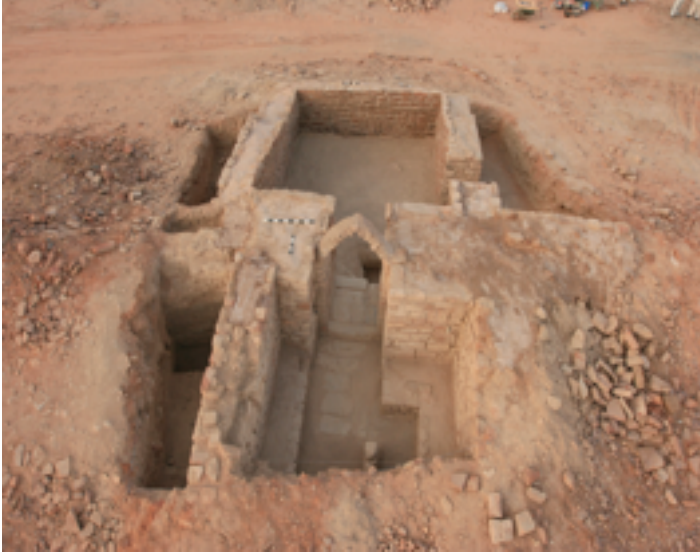
اللوحة أ: جزء من مبنى الحصن حيث البوابة المدخل المنكسر، ومن الأمام الجلسات  
(الدكات) على جانبي المدخل.

إن ما كشف عنه في المربعات (6-P.5، 6-Q.5) (Q.5)، عبارة عن ردهة تمثل مدخلاً مستطيل الشكل يطل على ساحة الحصن المكشوفة، فالجدار الشرقي والجدار الغربي تم بناؤهما بنفس طريقة السور، وبفس السماكة ٨٦ سم تقريباً، وعلى جانبي المدخل عملت دعامتان ملتصقتان على الجدار الشرقي، ويقابلهما دعامتان على الجدار الغربي، فمن الناحية المعمارية تدل على بناء عقدين كبيرين، رفع فوقهم السقف، ومما يؤيد ذلك وجود كمية كبيرة من طبقة الرماد والأخشاب التي استخدمت لبناء السقف، والتي ربما نتجت عن حريق قد أصاب الحصن (وهي استمرار لما كشف عنه في حجرة المدخل المنكسر، وكذلك في الجزء الغربي في المربعين (P.5، P.6)، وعلى جانبي المدخل توجد جليستان (دكتان) متقابلتان وملاصقتان للجدارين الشرقي والغربي ربما قد استخدمت لجلوس الحراس.

كما يشكل الجزء المكتشف من المبنى ما هو معروف باسم المدخل المنكسرة أو المدخل الجانبي، حيث يكون الدخول إلى المبنى من خلال بوابة عريضة تؤدي إلى حجرة جانبية تقع أمام المبنى ربما تكون غرفة استقبال في الظروف العادية، أو غرفة حراسة تعيق المهاجم وتستخدم في أثناء الدفاع عن المبنى من خلال موقعها الذي يواجه البوابة الضيقة والتي تشكل مانعاً من الوصول إلى ساحة المبنى الداخلية (اللوحة ٥: أ).
