## دراسة مقارنة بين مواد البناء في موقعي

### دادان والأخدود الأثريين، المملكة العربية السعودية

أ.د / عبد الناصر الزهراني<sup>١</sup> و أ.د / محسن محمد صالح<sup>٢</sup>

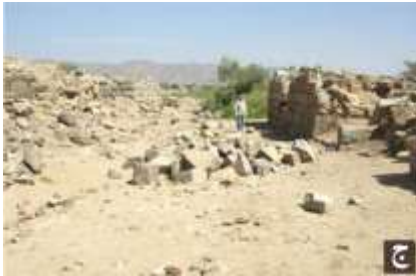
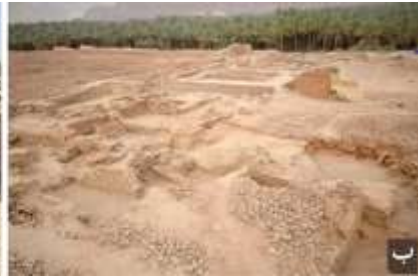
شكل رقم (١): (أ) موقع دادان والأخدود على الخريطة، (ب). أطلال موقع دادان (الخريبة)، (ج). أطلال موقع الأخدود

■ موقع الأخدود في نجران جنوب المملكة يعدّ موقع الأخدود الأثري من أبرز المواقع الأثرية بالمنطقة، وهو الموقع الذي كانت تقوم عليه مدينة نجران القديمة، ويقع على الضفة الجنوبية لوادي نجران، بين قريتي القابل والجربة، والموقع يتمثل في مدينة مركزية يحيط بها سور بطول ٢٣٥م، وعرض ٢٢٠م، بنيت أساسات مبانيها من الأحجار المنحوتة بعناية بارتفاعات تتراوح بين ٢-٤ أمتار، وتمثل القلعة الفترة الرئيسة للاستيطان

في الأخدود التي ربما بدأت قبل ٦٠٠ ق.م، واستمرت حتى نهاية القرن الثالث الميلادي، وهي الفترة التي تتزامن مع ازدهار حضارة جنوب الجزيرة العربية، وفي خارج السور تنتشر تلال أثرية تحتوي على أساسات مبان من الحجر ومن الطين، وتنتشر عليها الكسر الفخارية بكثافة، وتمثل الفترة التالية لحضارة جنوب الجزيرة العربية، إلى جانب الفترة الإسلامية (شكل رقم ١).

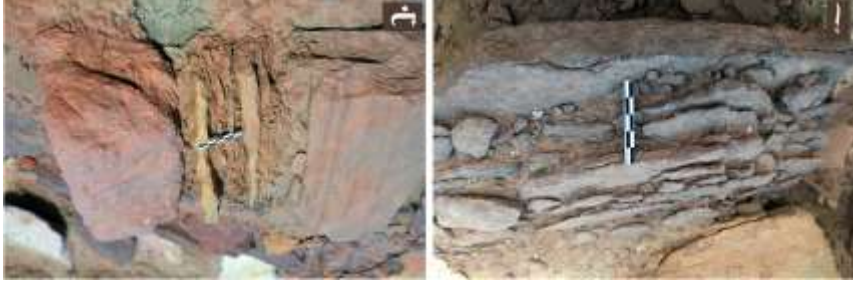
شكل رقم (٢): (أ) تفتت أفقي (ب) تفتت رأسي وانفصال أجزاء كبيرة من الأحجار بأشكال غير منتظمة في موقع دادان

- انفصال أجزاء كبيرة من الأحجار بأشكال غير منتظمة كما يتضح من شكل رقم (٢).

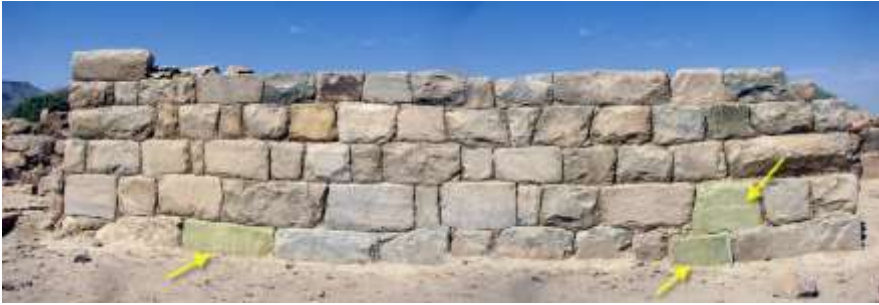
شكل رقم (٣): استخدام أحجار مختلفة الأشكال والأحجام في أغراض البناء.

- استخدام أحجار مختلفة الأشكال والأحجام في أغراض البناء المختلفة، حيث تم تطويع هذه الأحجار من قبل النحات والبناء في الاستفادة من كل قطعة حجرية.
- لوحظ وجود نقوش غائرة على كتل حجرية في أماكن مختلفة من الجدران.
- اختلاف أسلوب البناء بشكل ملحوظ بين الأساسات والجدران.
- استخدام كسر الأحجار الصغيرة في تدعيم الكتل الحجرية الكبيرة راسياً وأفقياً.

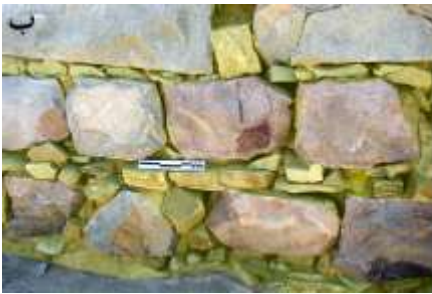
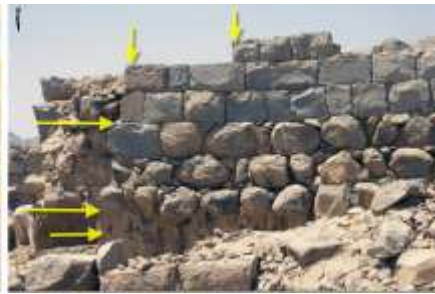
- شكل رقم (٤): أ. اختلاف أسلوب البناء بشكل ملحوظ بين الأساسات والجدران،  
ب. استخدام كسر الأحجار الصغيرة بين الكتل الحجرية الكبيرة راسياً وأفقياً.

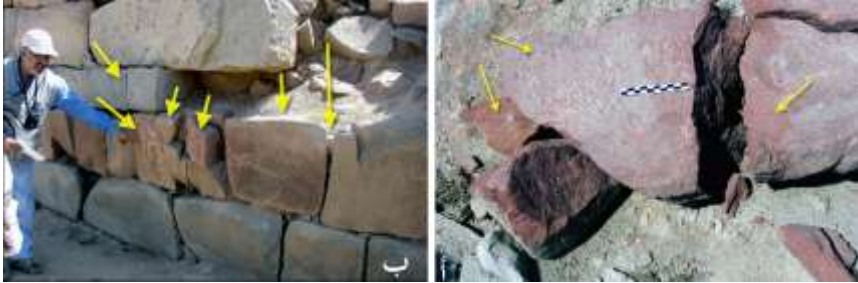
شكل رقم (٥): أ. ضعف وتفتت الكتل الحجرية المتساقطة، ب. انهيار جزئي في أجزاء مختلفة من الجدران

- تعدد نوعيات الأحجار المستخدمة في البناء (في اللون والملبس والمخدش والصلابة).
- تنوع حالات الانهيار بين الجدران.
- استخدام أسلوب ربط وتعشيق أركان البناء.
- تلف النقوش الغائرة وطمسها بالأتربة والأملاح.
- ضعف وتفتت الكتل الحجرية المتساقطة.
- تأخذ العديد من الكتل الحجرية الشكل المخروطي مما يجعلها عرضة للسقوط والانهيار.
- استخدام بلاطات حجرية فوق الأساسات في بعض المباني.
- تلف العديد من الكتل الحجرية بفعل عوامل التعرية.

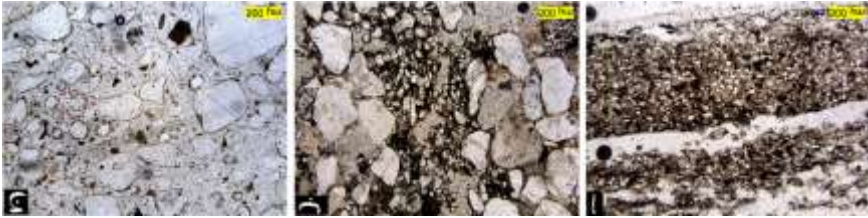
شكل رقم (٦): أ. انفصال الطبقات الرسوبية للحجر الرملي الأصفر في موقع حفائر دادان "الخريبة" الأثري، ب. توزيع حبيبات الكوارتز في الصخر ونقاط الضعف في الأرضية (لاحظ اندماج حبيبات الكوارتز عند الأجانب)، ج. يوضح استدارة حبيبات الكوارتز في الصخر إضافة إلى وجود عدد كبير من الكسرات الدقيقة من الصخور الرسوبية والمتحولة ذات اللون الرمادي والبني الغامق.

لوحظ من خلال الدراسة المجهرية لقطاعات هذا الحجر تنوع مكوناته الداخلية، التي تتكون من حبيبات الكوارتز الدقيقة حادة الحواف، ونسبة كبيرة من أكاسيد الحديد ومعادن الطين. ونتيجة لتعرض هذا الحجر الرملي متعدد الطبقات إلى عوامل التلف المختلفة؛ من اختلاف كبير بين درجات الحرارة والرطوبة والتشبع بالماء الملحي لفترات طويلة فقد أدى ذلك إلى انفصال طبقات الحجر بشكل ملحوظ، خاصة المناطق السطحية منه ويظهر (شكل رقم ١٦) نتيجة فحص الحجر الرملي دقيق الحبيبات.

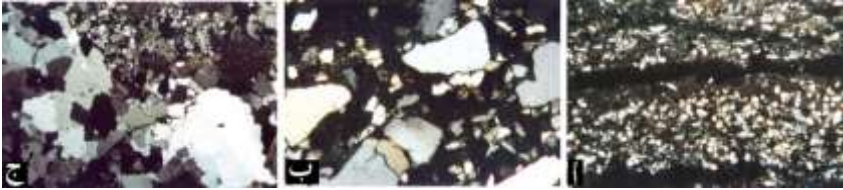
شكل رقم (٩): أ. انفصال الحجر الرملي في شكل طبقات 50x، ب. تداخل واندماج حبيبات الكوارتز نتيجة للضغط 50x، ج. مكونات الحجر الرملي الأبيض، حبيبات الكوارتز في أرضية من الكالسيت وأكاسيد الحديد 50x.

أظهر فحص عينات الحجر الرملي من حفائر دادان أن المكون الرئيس لهذا الحجر هو معدن الكوارتز المتنوع في الحجم والشكل، كذلك يظهر فحص هذه العينات انضغاط الحجر الرملي بشكل أدى إلى تداخل واندماج بعض بلورات الكوارتز (شكل رقم ٩ ب).

يتكون الحجر الرملي الأبيض إلى الرمادي أساساً من بلورات الكوارتز الموجود في أرضية من الكالسيت ونسبة من أكاسيد الحديد كشائبة طبيعية (شكل رقم ٩ ج).

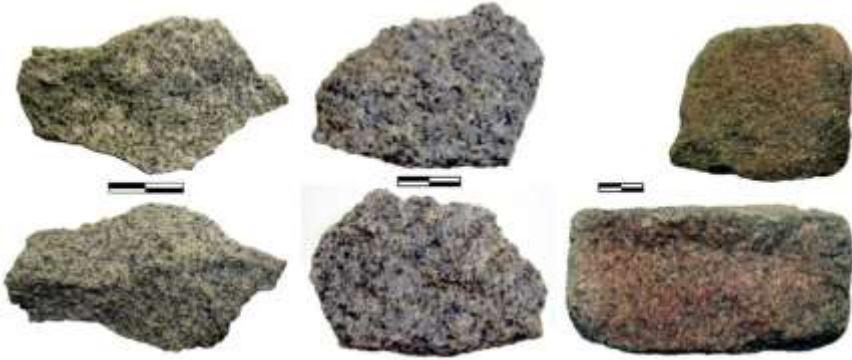
شكل رقم (١٤): نماذج صخور ذات أصل ناري من موقع الأخدود الأثري

بعد إجراء الفحوص الميدانية الأولية على أحجار موقع الأخدود، التي يعتقد أنها من أصل ناري تبين أنها من الصخور النارية ذات النسيج المتبلور Crystalline Texture.

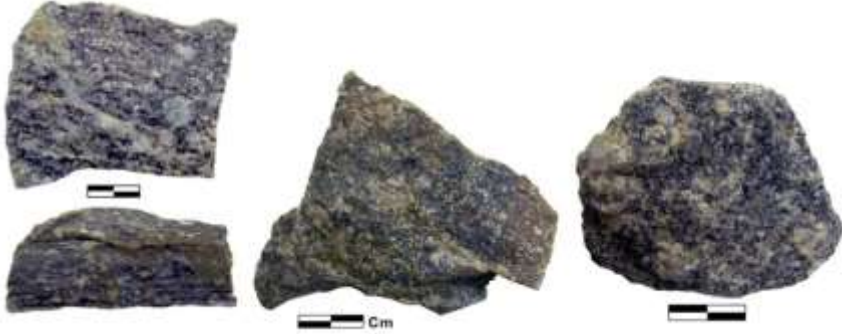
شكل رقم (١٥): نماذج صخور ذات أصل متحول من موقع الأخدود الأثري

بعد إجراء الفحوص الميدانية الأولية على أحجار موقع الأخدود، التي يعتقد أنها من أصل متحول تبين أنها من الصخور المتحولة المتورقة Foliated Metamorphic Rocks، حيث نجد معادنها قد تم توجيهها لتترتب في اتجاهات عمودية على اتجاه الضغط الذي كان واقعاً عليه. فتظهر المعادن وقد تم تسطحها أو ترتيبها في هيئة مصفوفة Banding، أو متورقة Foliation صفائحية متوازية متصلة، أو

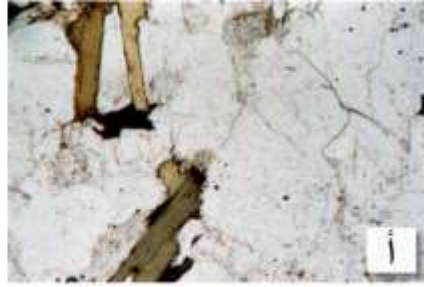
شكل رقم (١٩): أ، ب، صخر الدايريت، ويظهر في الشرائح الرقيقة حبيبات والبلاجيوكليز والهورنبلند والبيوتيت نسبة التكبير  $\times 50$

صخر ناري جوفي خشن الحبيبات مكوناته تقع بين الجرانيت والجابرو (التركي، ١٩٩٥م: ٧١) يتكون من معدنين أساسيين، هما: البلاجيوكليز والهورنبلند، له نسيج حبيبي منتظم ولونه يميل إلى اللون الداكن، كذلك يمكن أن يحتوي على نسبة قليلة من البيوتيت، ويغلب على صخر الدايوريت اللون الداكن نظراً لوجود المعادن الداكنة (الحديد والماغنيسيوم) بكميات غير قليلة (حلمي، ١٩٨٤م: ٢٢١)، (مشرف، ١٩٩٧م: ٢٠٢-٢٢٧) الشكل رقم (١٩).

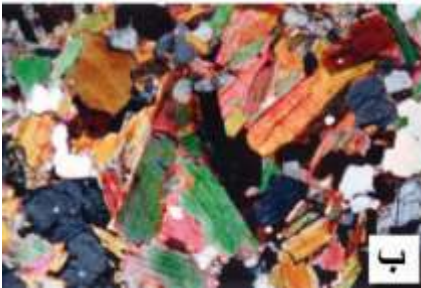
شكل رقم (٢٠): أ، ب، صخر الجابرو، ويظهر في الشرائح الرقيقة حبيبات البلاجيوكليز والاوليفين والهورنبلند نسبة التكبير  $\times 50$

صخر جوفي - قاعدي - خشن الحبيبات - يتكون من المعادن الغنية بالحديد والماغنسيوم، مثل: الأوجيت والاوليفين والهورنبلند، وكذا معادن البلاجيوكليز الكلسي، والبيوتيت وأحياناً الكوارتز ولكن بكميات ضئيلة جداً أو معدومة، ولونه بين الرمادي الداكن إلى الأسود المخضر (التركي، ١٩٩٥م: ٧١)، (حلمي، ١٩٨٤م: ٢٢١ - ٢٢٢) شكل رقم (٢٠).
